# ¡No todos los radiadores son iguales! ¿Sabes lo que estás comprando?

**COMPARA NORTHERN RADIATOR CON LOS PRODUCTOS DE OTROS 5 COMPETIDORES.**

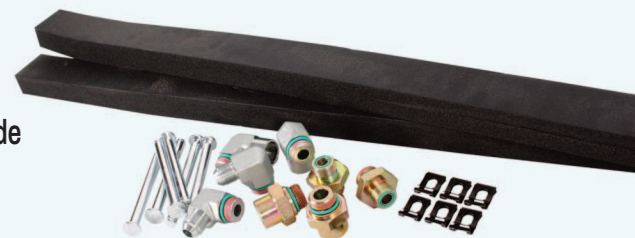
No es solo un kit de instalación. También incluye tornillería de montaje, espuma de estilo original, conectores rápidos y juntas tóricas para el radiador de aceite. Este kit permite que un solo radiador se adapte a diferentes generaciones de modelos de camiones. Compatible con VNL 2008 y modelos más recientes.
